# Progress in Energy and Environment

Original Article

## Climatic Factors and Their Impact on Building Anatomy *Faktor Klimatik dan Impaknya terhadap Anatomi Bangunan*

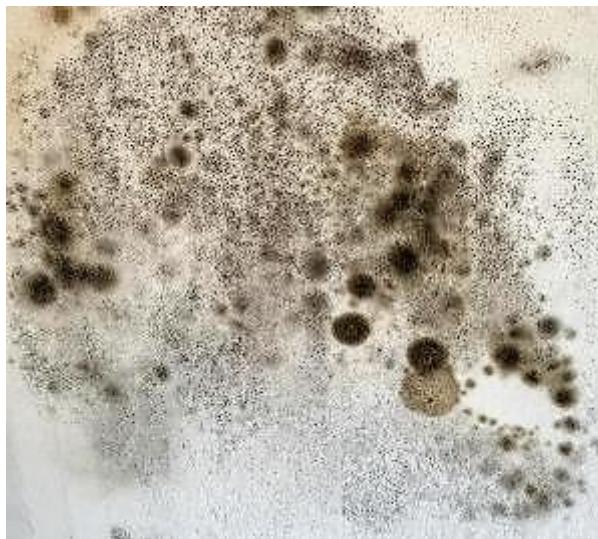
Gambarajah 1 menunjukkan pertumbuhan organisma kulat yang berkembang pada permukaan luar struktur bangunan. Kaedah pemerhatian digunakan untuk mengenal pasti isu-isu yang timbul. Penyelidik menggunakan peranti yang dikenali sebagai kamera untuk mendokumentasikan keadaan kecacatan tersebut. Setelah disiasat, penyelidik mendapati bahawa kawasan yang rosak terletak berhampiran dengan kawasan bilik air dan mempunyai saluran paip. Penyelidik juga mendapati terdapat kebocoran paip kecil yang menyebabkan pertumbuhan kulat yang berterusan dan tidak dapat dihentikan dalam air tersebut. Selain itu, penyelidik mendapati bahawa bahagian dinding yang terdedah secara langsung kepada air hujan juga merupakan faktor penyumbang kepada penyebaran kulat tersebut. Ini telah memberi kesan kepada landskap di kawasan sekitar dan menjadikan bangunan tersebut lebih mengelirukan. Penyebaran beberapa spesies kulat menyebabkan permukaan menjadi licin, yang menimbulkan potensi bahaya kepada individu yang telah melalui kawasan tersebut.

Gambarajah 1: Tanda pertumbuhan kulat.

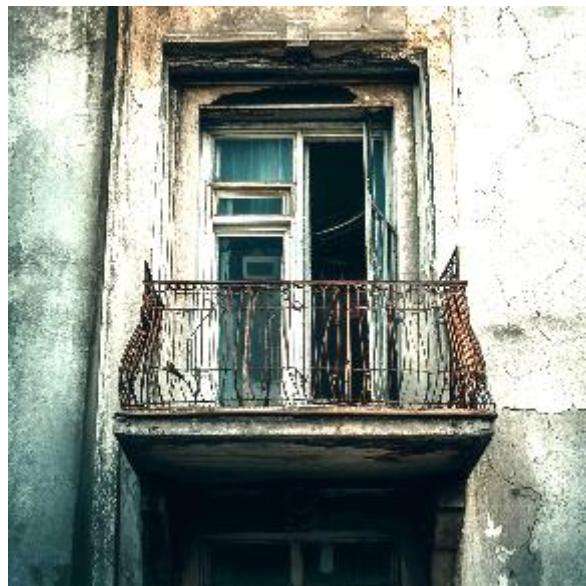
Penyelidik menggunakan teknik pemerhatian untuk mengumpul data mengenai kelainan yang berlaku pada tingkat kedua bangunan. Penyelidik menggunakan alat, khususnya kamera, untuk merakam keadaan tersebut dalam bentuk gambar bagi meningkatkan kejelasan dan jejakannya. Setelah penyiasatan selesai, penyelidik mendapati kehadiran kelembapan di kawasan balkoni yang terletak di tingkat kedua bangunan. Penyelidik mendapati bahawa keadaan tersebut adalah sangat tidak menguntungkan, dengan terdapatnya retakan kecil yang ada dan kelembapan akibat kekurangan kerja pembaikan seperti yang ditunjukkan dalam Gambarajah 2. Keadaan ini menimbulkan ancaman kepada pengguna di kawasan tersebut.

Gambarajah 2: Keretakan dan kelembapan di balkoni.

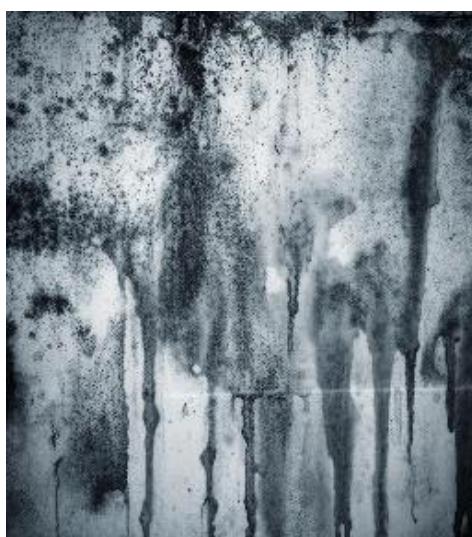
Kelembapan dalam bangunan adalah masalah yang biasa berlaku yang boleh menyebabkan kerosakan pada struktur, risiko kesihatan, dan mengurangkan keselesaan dalam ruangan. [Gambarajah 3](#) menunjukkan kelembapan yang jelas berlaku pada dinding luar bangunan. Hujan, iaitu elemen berkaitan cuaca, memberi sumbangan besar kepada kelembapan. Di tempat-tempat yang dicirikan oleh kelembapan yang tinggi dan hujan yang kerap, seperti iklim tropika seperti Malaysia, bangunan lebih cenderung kepada penembusan kelembapan dan berlakunya masalah kelembapan. Terdapat beberapa kelemahan yang wujud dalam bagaimana cuaca menyebabkan kelembapan.

Gambarajah 3: Tanda kelembapan yang boleh dilihat pada dinding luar.

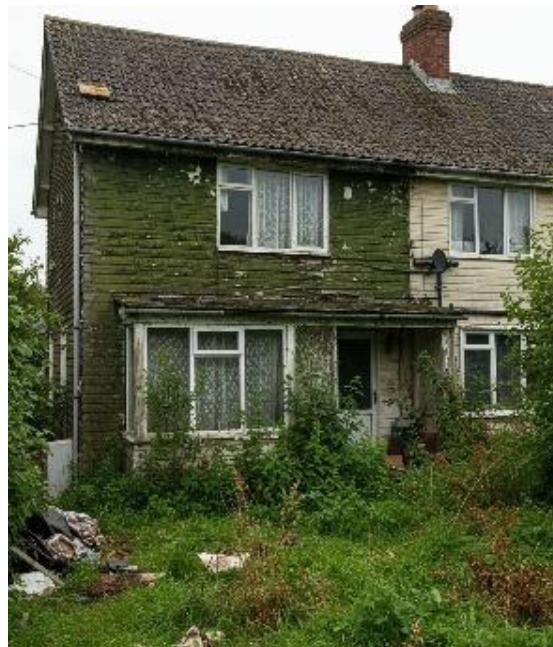
Cuaca mempunyai impak yang penting dalam mencipta keadaan yang sesuai untuk pertumbuhan fungus dan acuan, yang boleh menimbulkan bahaya besar kepada integriti struktur bangunan dan kesihatan orang di dalamnya. Di kawasan yang dicirikan oleh tahap kelembapan yang tinggi dan hujan yang kerap, seperti kawasan tropika, pertembungan kerosakan air yang disebabkan oleh hujan lebat, tahap kelembapan yang meningkat, dan penyebaran spora acuan boleh menyebabkan pembiakan meluas fungi di dalam bangunan. Terdapat kelemahan tertentu dalam bagaimana keadaan iklim menyumbang kepada pertumbuhan fungus dan acuan seperti yang ditunjukkan dalam [Gambarajah 4](#).

Gambarajah 4: Pertumbuhan kulat.

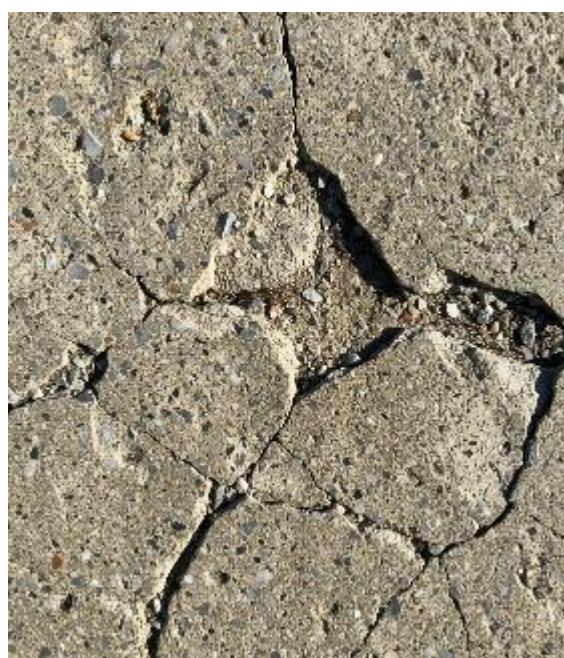
Hujan lebat boleh menyebabkan kerosakan air, yang secara perlahan-lahan boleh melemahkan bahan pembinaan bangunan, mengakibatkan kemerosotan, pembusukan, dan kekuatan struktur yang terjejas seperti yang ditunjukkan dalam [Gambarajah 5](#). Keadaan cuaca yang buruk, seperti hujan lebat, boleh menyebabkan penyerapan air ke dalam struktur, menghasilkan pembentukan kebocoran pada bumbung, dinding, atau tingkap. Kebocoran ini memudahkan kehadiran kelembapan yang diperlukan untuk pembiakan acuan dan fungus. Apabila kelembapan terkumpul dalam komponen bangunan, ia menyediakan habitat yang ideal bagi spora acuan untuk berkembang dan membiak.

Gambarajah 5: Kemerosotan permukaan konkrit.

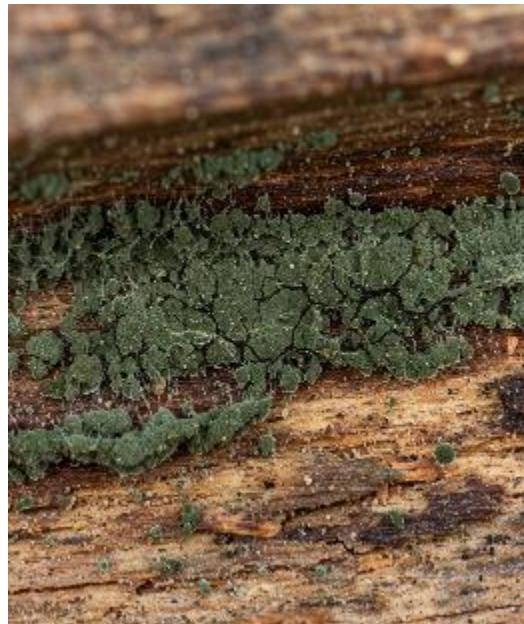
Gambarajah 6: Tanda kewujudkan spora.

Sumber luar spora acuan boleh disebarluaskan dan menyebabkan pencemaran dalam bangunan, meningkatkan kemungkinan pertumbuhan acuan pada permukaan dan merosakkan kualiti udara dalam bangunan. Fenomena cuaca, seperti angin dan hujan, berpotensi memberi impak kepada penyebaran spora acuan di persekitaran dalam dan luar bangunan. [Gambarajah 6](#) menunjukkan tanda-tanda spora acuan. Spora fungus udara boleh diangkut oleh arus atmosfera, air, atau serangga dari sumber luar ke dalam persekitaran. Setelah mendarat di permukaan lembap dalam bangunan, spora ini berkemampuan untuk memulakan pertumbuhan dan pembiakan.
